## Unfälle UL 2008

Statusbericht

Art des Ereignisses: Unfall  
 Datum: 07. Juni 2008  
 Ort: nahe Stockach  
 Luftfahrzeug: Ultraleichtflugzeug  
 Hersteller / Muster: Comco Ikarus / C 22B  
 Personenschaden: zwei Personen tödlich verletzt  
 Sachschaden: Luftfahrzeug zerstört  
 Drittschaden: Gebäudeschaden  
 Informationsquelle: Untersuchung durch BFU  
 Aktenzeichen: 3X059-0/08

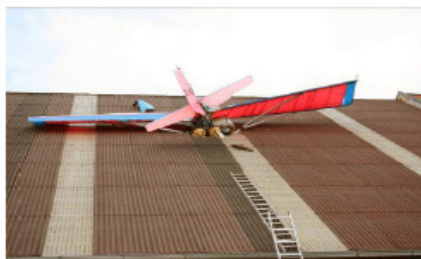
Um 16:10 Uhr<sup>1</sup> startete der Ultraleichtflugzeugführer mit einem Fluggast an Bord zu einem Rundflug vom Ultraleicht-Fluggelände Sauldorf-Boll. Der Flug sollte zum Bodensee und wieder zurück zum Flugplatz führen. Gegen 16:30 Uhr sahen Zeugen das Ultraleichtflugzeug (UL) aus Süden kommend langsam und niedrig fliegend. Es wurde beobachtet, wie das UL versuchte, über eine Baumreihe an der B 14 in Höhe des „Oberer Wiedenholzerhof“ zu fliegen. Dabei wurde ein Ast im oberen Bereich gestreift. Anschließend begann das UL um die Längsachse zu rollen und stürzte in das dahinter stehende landwirtschaftliche Gebäude. Das UL durchbrach mit dem Cockpitbereich das Scheunendach. Beide Insassen wurden getötet.

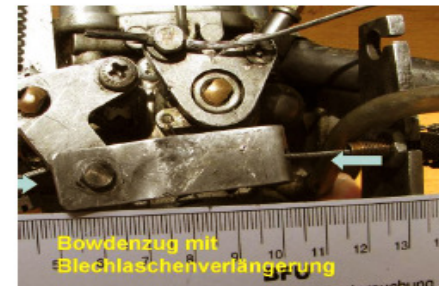
Die Unfallstelle befand sich in 630 m über NN und ca. 8,5 km südwestlich des Ultraleicht-Fluggeländes Sauldorf-Boll. Das UL steckte mit dem Cockpit im oberen Drittel eines Scheunendaches. Der Frontbereich des Cockpits war in das Dach eingebrochen und zerstört worden. Die Tragflächen waren gestaucht und die Abstreibungen im Bereich des Cockpits gebrochen. Beide Insassen wurden angeschnallt gefunden. Das Rettungssystem war nicht ausgelöst. Die Untersuchung der Steuerung ergab, dass die

Ruder vollständig angeschlossen waren und durch den Aufprall deformiert wurden.

Am Vergasergehäuse und an der Gasbowdenzugverlängerung waren an der Innenseite Kratz- und

Schleifspuren zu erkennen. Die Schwimmerarme im Vergaser waren verbogen. Im Benzinfilter und Vergaser befanden sich Verunreinigungen.

Die Zündkerzen hatten Ablagerungen von unterschiedlicher Dicke in heller Farbe.
